Asbestinventarisatetest

Ambachtstraat 9, 2340 Beerse

Attestnummer : 20240117-000040.000

Uitgegeven op : 17.01.2024

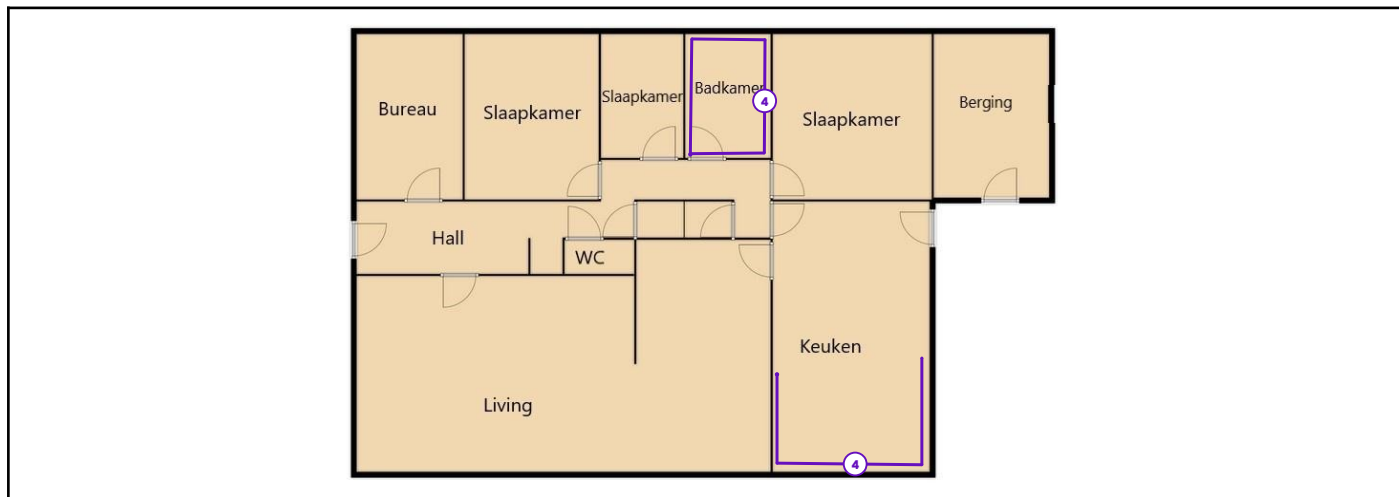
Plan 1.3: Gelijkvloers

Beschrijving	Type	Actie
4. Wandtegels	Advies	-

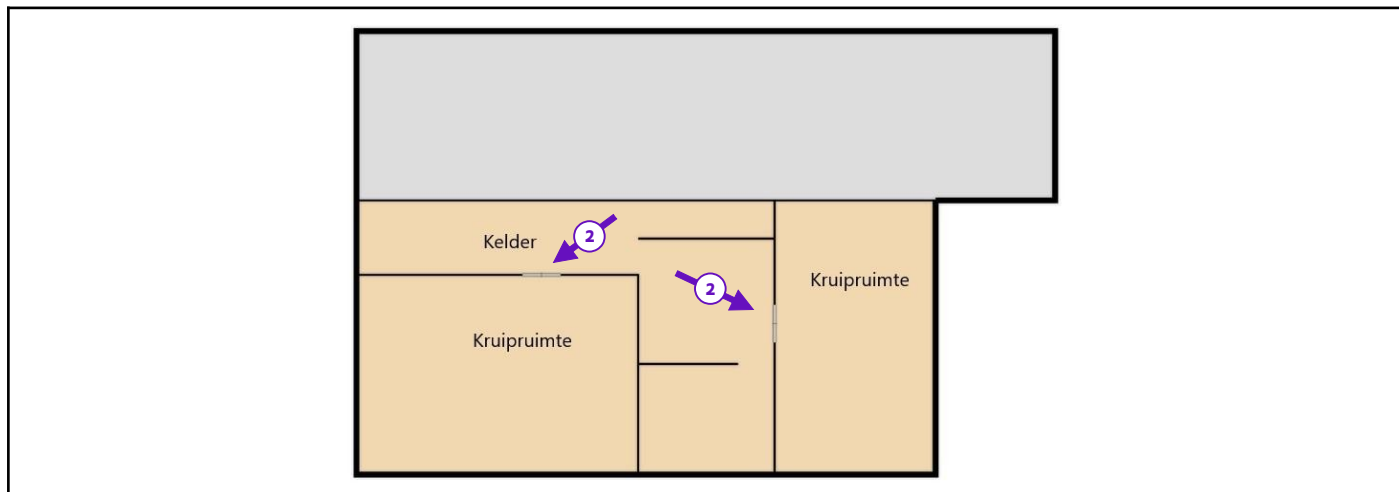
Plan 1.4: Kelder

Beschrijving	Type	Actie
2. Kruipruimte	Beperking	-

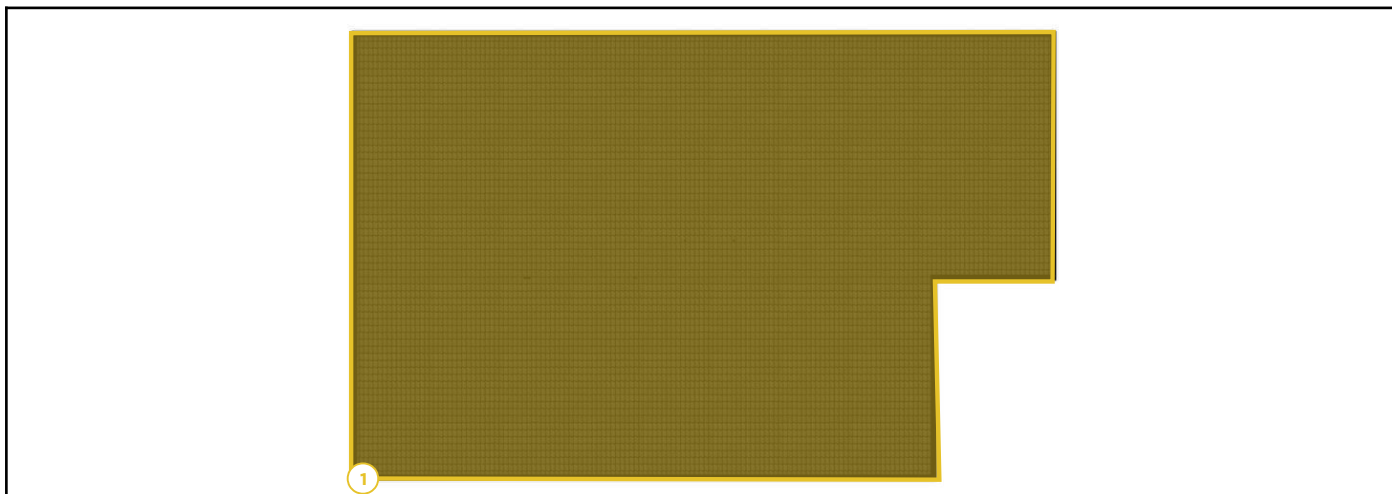
Plan 1.5: Dak

Beschrijving	Type	Actie
1. Menuiserie onderdak	Asbestmateriaal	Zorgvuldig beheren

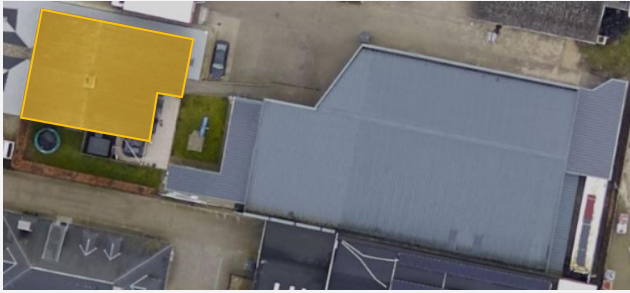
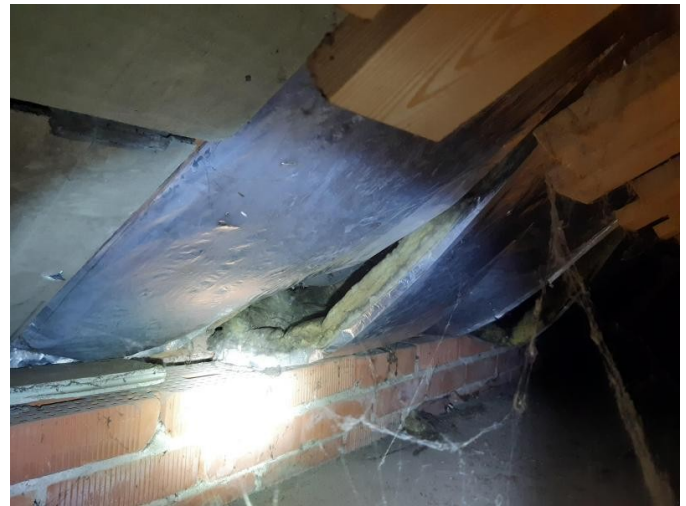
Het asbestmateriaal valt onder de mijlpaal van 2040.

Eindbeoordeling materiaalrisico	Zeer laag materiaalrisico en/of zeer lage kans op vezelvrijgave
---------------------------------	---

Gebondenheid	Categorie 1: hechtgebonden in oorsprong
Asbestsoort (vezeltype)	Crocidoliet aanwezig
Asbestconcentratie	Laag (< 50%)
Afschermingsgraad van het gehele materiaal	Stootvaste afscherming of omkasting
Toestand van het materiaal	Onbeschadigd, niet verweerd

Beschrijving	Menuiserie onderdak
Omgeving	Grenst aan binnen- en buitenlucht
Primaire drager	Schuin dak
Asbestmateriaal	Plaat, paneel, tablet - Type Menuiserie
Bindmiddel van asbestmateriaal	Cement
Gebondenheid op basis van bindmiddel	Hecht
Hoeveelheid (oppervlakte - dikte - aantal)	• 230,00 m ² - 0,40 cm - 1 stuk
Totaal volume	0,92 m ³
Eenvoudig bereikbaar	Ja
Bevestigingswijze	• Genageld, geniet
Identificatiemethode	Vaststelling zonder monsternamen

- Zorg voor een veilig beheer. Vermijd het beschadigen van het asbestmateriaal. Controleer de toestand jaarlijks op wijzigingen.

- Eenvoudige handelingen: enkel door erkend asbestverwijderaar
Deze hechtgebonden toepassing mag met eenvoudige handelingen verwijderd worden door een erkend asbestverwijderaar. Lees zeker de aanbevelingen in de toelichting achteraan dit document i.v.m. de verwijdering en op <https://ovam.vlaanderen.be/voorzorgsmaatregelen-bij-asbestverwijdering>.

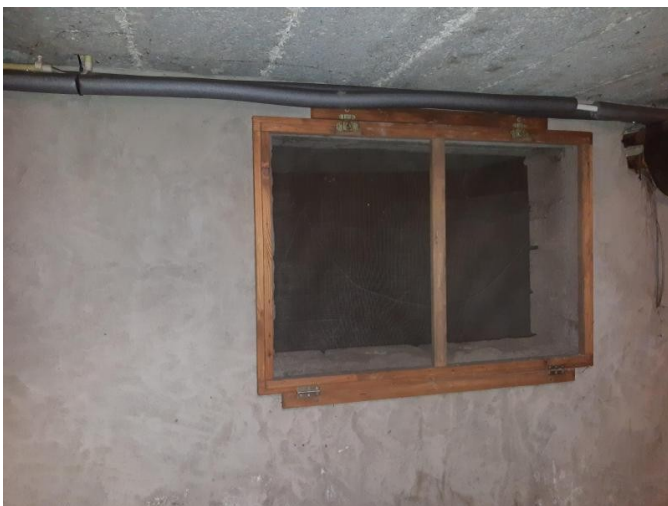
Situeringfoto

Permanente beperking

Reden: Het onderzoek kan niet uitgevoerd worden binnen de bepalingen van de Welzijnswet

Uitleg van de asbestdeskundige: De maximale hoogte bedraagt minder dan 1.5m.

Visueel geen asbestverdachte materialen waargenomen.

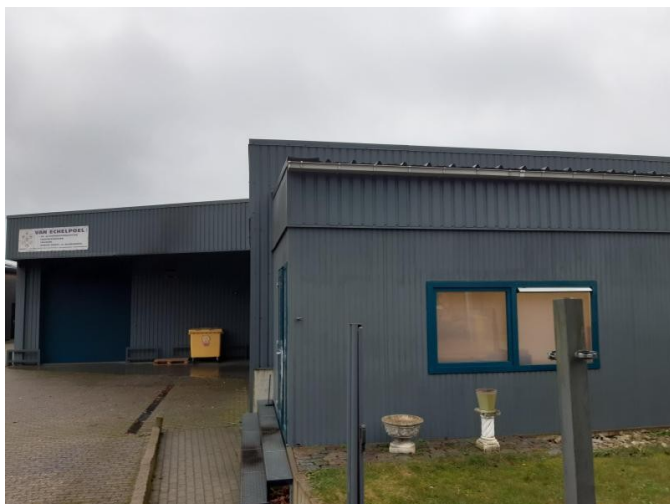
Situeringfoto

Uitgesloten van inspectie

Bouwjaar: 2007

Constructies gebouwd vanaf 2001 moeten niet onderzocht worden

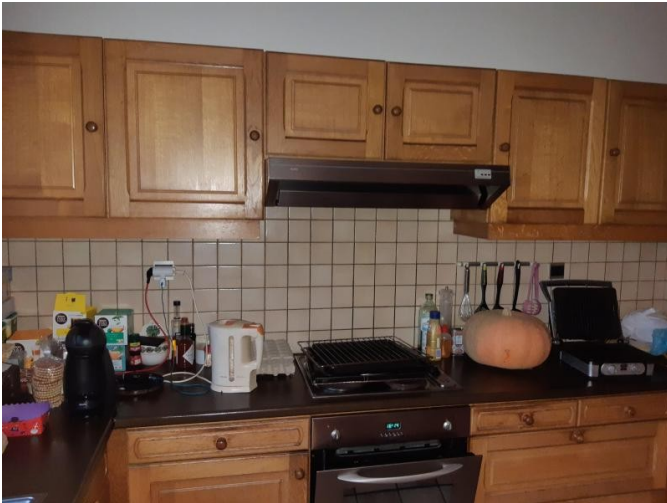
Vrije foto

Identificatiemethode	Mogelijk asbesthoudende lijm gebruikt
----------------------	---------------------------------------

Omwille van het niet destructieve onderzoek geen monsternamen van de tegellijm uitgevoerd; als deze bij renovatie/afbraakwerken bereikbaar wordt monsternamen/analyse laten uitvoeren om asbesthoudend karakter vast te stellen.

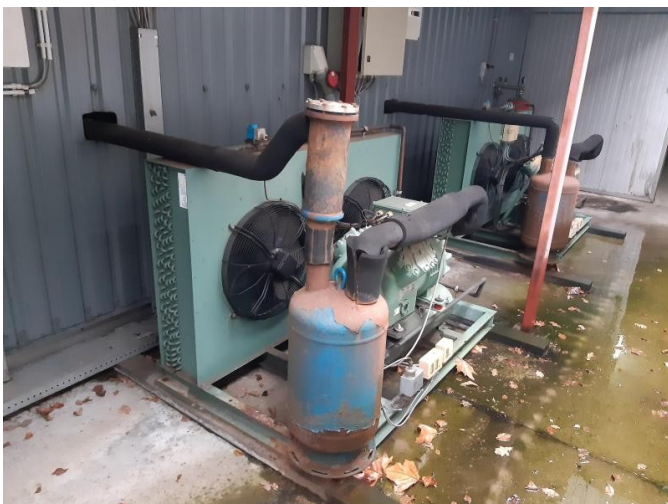
Vrije foto

Bouwjaar 2006; niet asbestverdacht.

Identificatiemethode	Vaststelling & expertise (niet-asbestverdacht)
----------------------	--

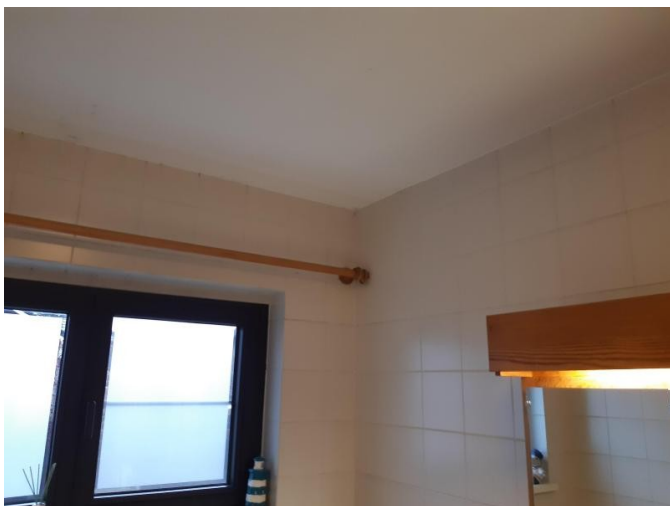
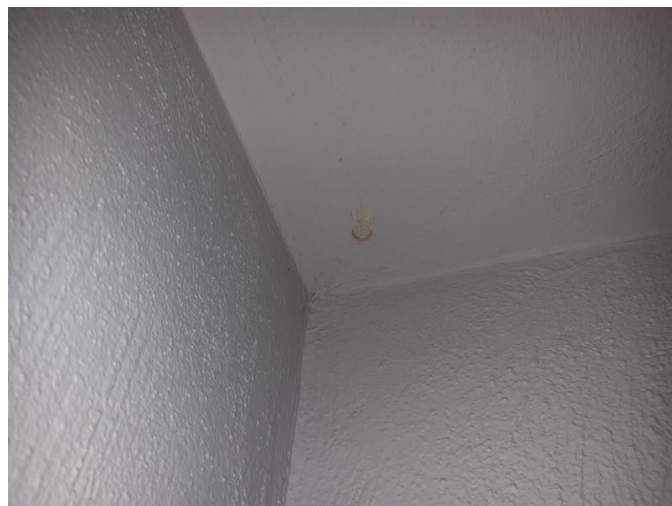
Fiche 6: Pleisterwerk plafonds

Geen asbest

#	Type	Referentie	Resultaat
6.1	Mengmonster	4.06391	Geen asbest

Beschrijving	Pleisterwerk plafonds
Omgeving	Binnen
Primaire drager	Plafond
Bindmiddel van materiaal	Gips - kalk

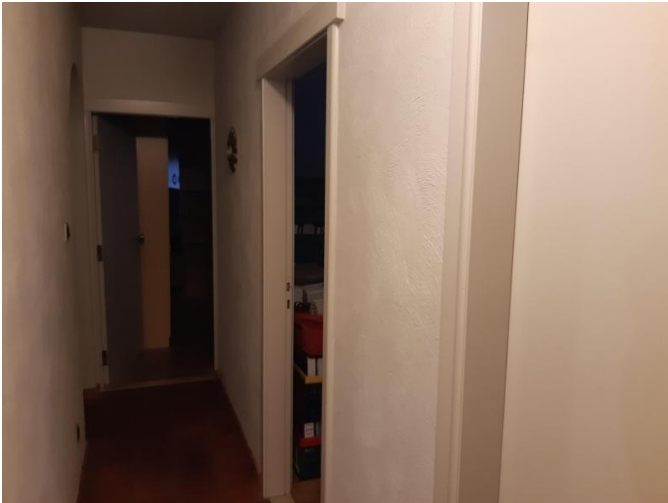
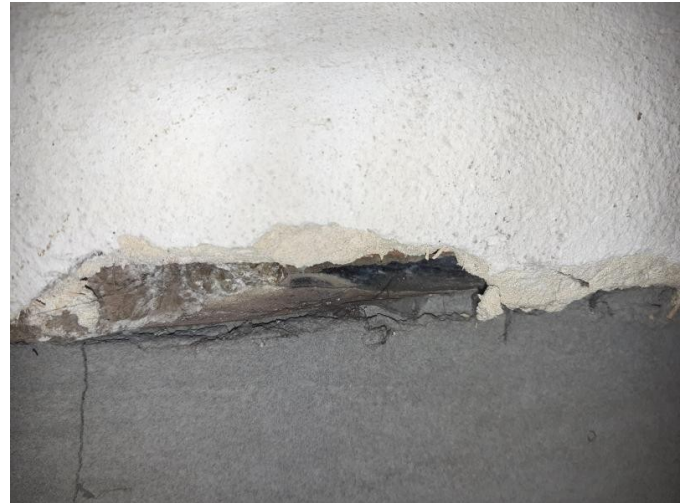
Fiche 7: Pleisterwerk wanden

Geen asbest

#	Type	Referentie	Resultaat
7.1	Mengmonster	4.06390	Geen asbest

Beschrijving	Pleisterwerk wanden
Omgeving	Binnen
Primaire drager	Binnenwand
Bindmiddel van materiaal	Gips - kalk
