Asbestinventarisatetest

Ambachtstraat 9, 2340 Beerse

Attestnummer : 20240117-000040.000

Uitgegeven op : 17.01.2024

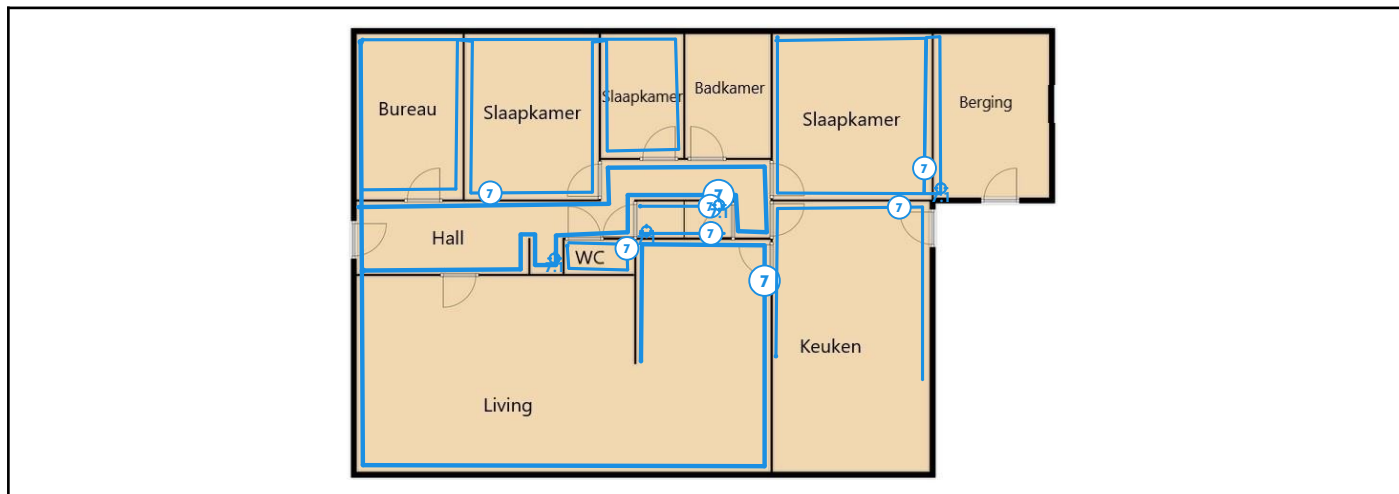
Plan 1.1: Pleisterwerk wanden gelijkvloers

Beschrijving	Type	Actie
7. Pleisterwerk wanden	Geen asbest	-
7.1 Code: 4.06390	Mengmonster	-

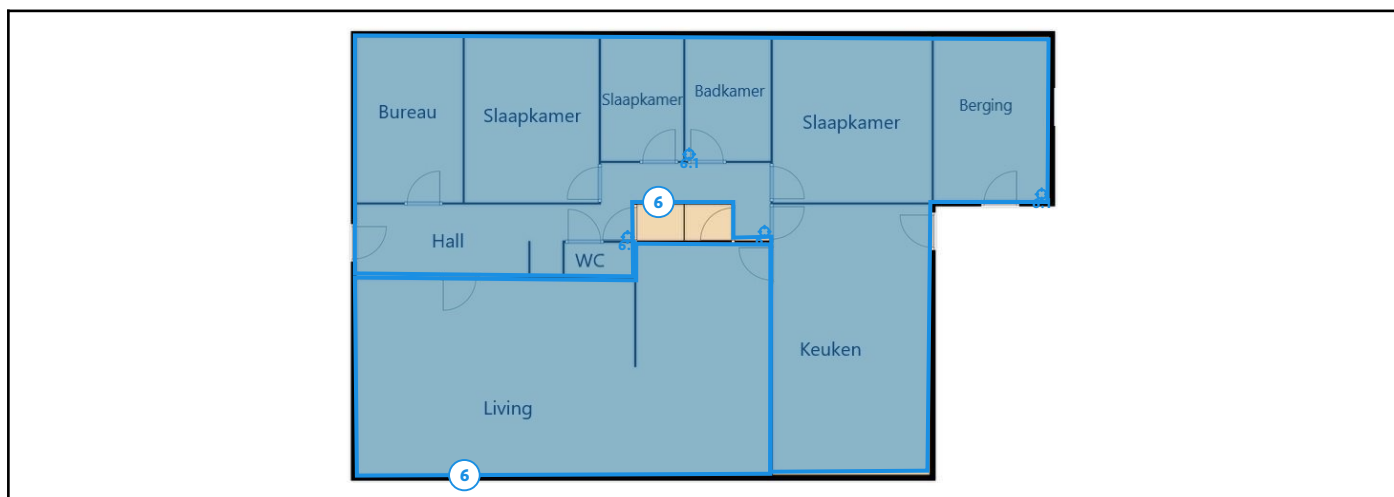
Plan 1.2: Pleisterwerk plafond gelijkvloers

Beschrijving	Type	Actie
6. Pleisterwerk plafonds	Geen asbest	-
6.1 Code: 4.06391	Mengmonster	-

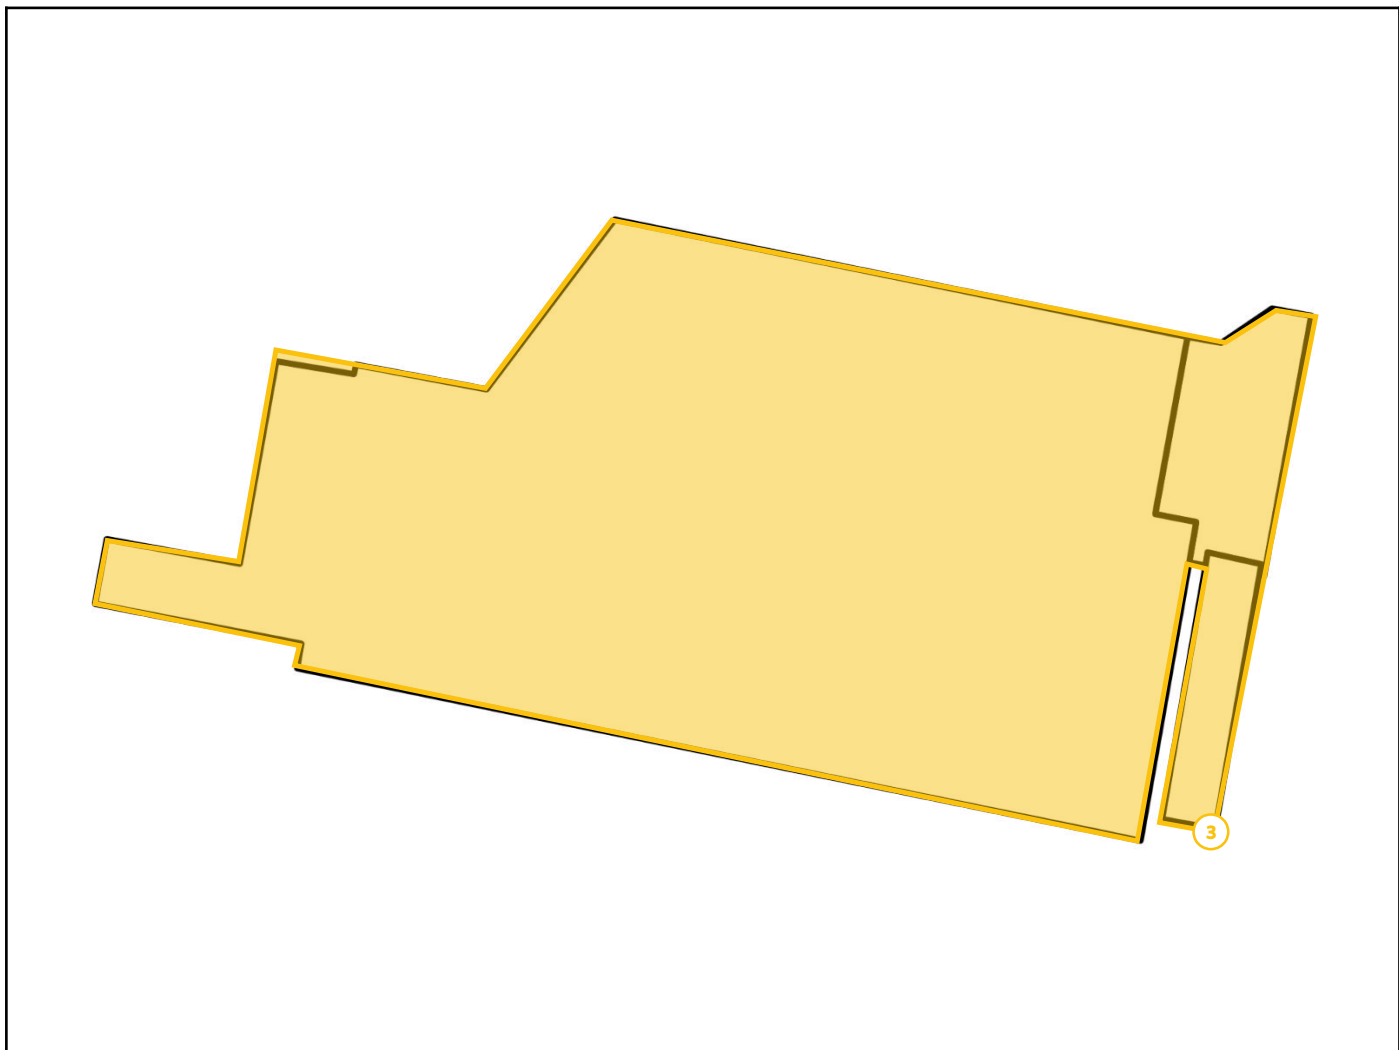
Plan 2.1: Werkhal plan

Beschrijving	Type	Actie
3. werkhal	Uitsluiting	-

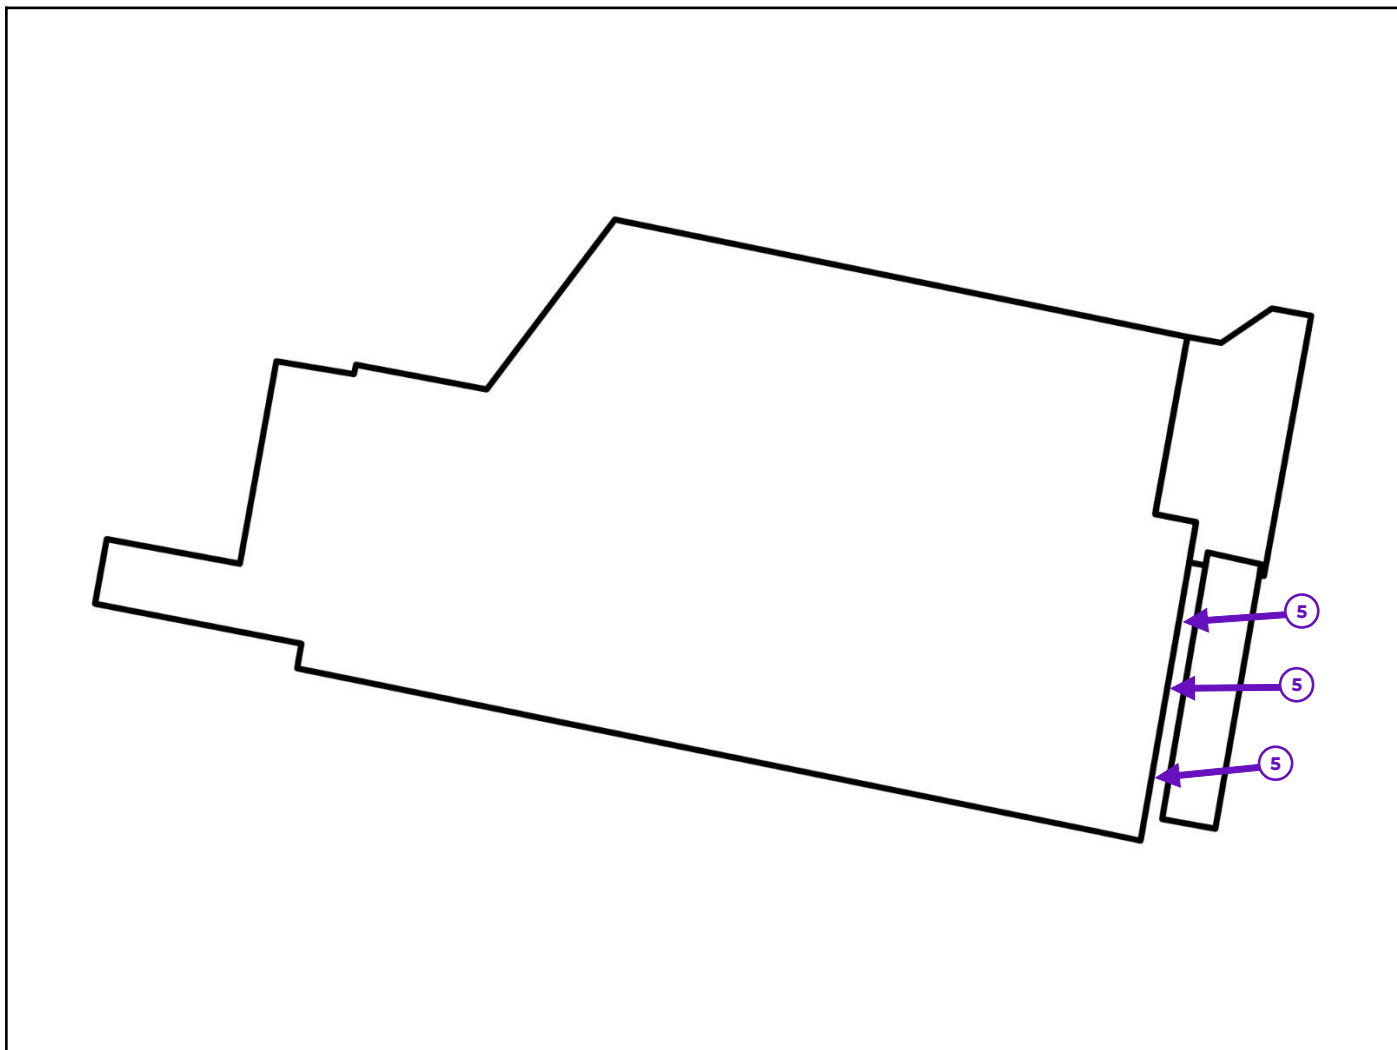
Plan 2.2: Koelinstallatie

Beschrijving	Type	Actie
5. Koelinstallatie werkhall	Advies	-
